## ШАҢ МЕН КҮЙЕ ӘСЕРІНЕН ФОТОЭЛЕКТРЛІК ПАНЕЛЬДЕРДІҢ ЖЫЛУЛЫҚ ЖӘНЕ ЭЛЕКТРЛІК КӨРСЕТКІШТЕРІНІҢ ӨЗГЕРУІ: ЭКСПЕРИМЕНТТІК ЗЕРТТЕУ

**Аннотация:** Бұл мақалада Ақтау қаласының климаттық жағдайында шаң мен күйенің фотоэлектрлік (PV) панельдердің жылулық және электрлік көрсеткіштеріне әсері эксперименттік түрде зерттелді. Зерттеудің негізгі мақсаты – атмосфералық ластанушы бөлшектердің күн панельдерінің жұмыс тиімділігіне ықпалын кешенді түрде бағалау. Эксперименттік зерттеу Ш. Есенов атындағы Каспий технологиялар және инжиниринг университетінің зерттеу алаңында жүргізілді. Тәжірибе барысында оңтүстік бағытта 35° көлбеу бұрышпен орнатылған үш фотоэлектрлік панель пайдаланылды. Олардың біреуі күн сайын тазартылып, эталон ретінде қолданылды, ал қалған екі панель төрт және алты апта бойы табиғи атмосфералық ластану жағдайында қалдырылды. Панельдердің жұмыс көрсеткіштері күн радиациясының қарқындылығы, температура, ток, кернеу және шығу қуаты сияқты параметрлерді өлшеу арқылы бағаланды. Сонымен қатар, панель бетінде жиналған шаңның массасы анықталып, оның химиялық құрамы рентгендік дифракция (XRD) және рентгендік флуоресценция (XRF) әдістері арқылы талданды. Зерттеу нәтижелері шаң мен күйенің п

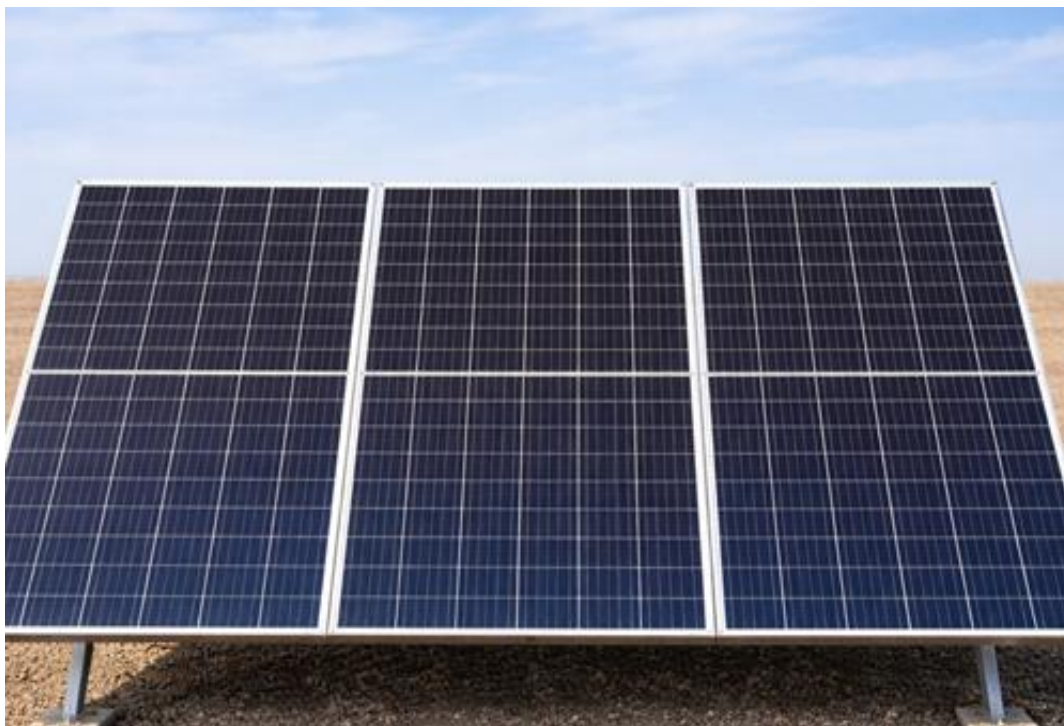
**2-сурет.** Сынақтан өткен үш күн панелі

Шаң мен ластаушы шығарындылардың фотоэлектрлік жүйелерге ықпалын тәжірибелік тұрғыда бағалау үш күн панелінен құралған қондырғы негізінде жүзеге асырылды. 2-суретте бейнеленгендей, панельдер оңтүстік бағытқа бағдарланып, 35° көлбеу бұрышпен орналастырылды. Осы зерттеу аясында пайдаланылған фотоэлектрлік панельдердің техникалық параметрлері 2-кестеде келтірілген.

Салыстырмалы талдау жүргізу мақсатында, сызбаның сол жағында орналасқан панель өлшеу жұмыстарының алдында күн сайын мұқият тазартылып отырды. Қалған екі панель үшін экспозициялау режимі келесі тәртіппен ұйымдастырылды: №2 панель төрт апта бойы табиғи атмосфералық жағдайлардың ықпалында қалдырылып, содан соң тазалау процедурасынан өткізілді. Ал №3 панель алты апта көлемінде сыртқы орта әсеріне ұшырағаннан кейін ғана тазартылды. №1 панельдің шығыс қуатының орташа көрсеткіші сол панель бойынша апталық жиынтық мәндерді анықтаудың негізі ретінде алынды. Қалған панельдер үшін де дәл осы әдіс арқылы орташа өлшеу нәтижелері есептелді. Аталған деректерге сүйене отырып, панельдердің жұмыс тиімділігі алты апта аралығында (яғни үш өлшеу кезеңі ішінде) өндірілген электр
