ШАҢ МЕН КҮЙЕ ӘСЕРІНЕН ФОТОЭЛЕКТРЛІК ПАНЕЛЬДЕРДІҢ ЖЫЛУЛЫҚ ЖӘНЕ ЭЛЕКТРЛІК КӨРСЕТКІШТЕРІНІҢ ӨЗГЕРУІ: ЭКСПЕРИМЕНТТІК ЗЕРТТЕУ

Б.С.Умаров¹, Ш.М.Есемуратова²

¹Есенов университеті, Ақтау, Қазақстан

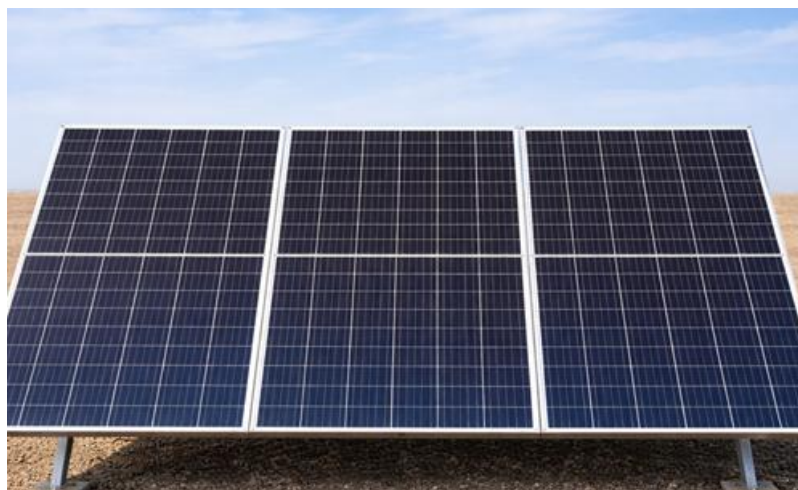
2-сурет. Сынақтан өткен үш күн панелі

Шаң мен ластаушы шығарындылардың фотоэлектрлік жүйелерге ықпалын тәжірибелік тұрғыда бағалау үшін күн панелінен құралған қондырғы негізінде жүзеге асырылды. 2-суретте бейнеленгендей, панельдер оңтүстік бағытқа бағдарланып, 35° көлбеу бұрышпен орналастырылды. Осы зерттеу аясында пайдаланылған фотоэлектрлік панельдердің техникалық параметрлері 2-кестеде келтірілген.

Салыстырмалы талдау жүргізу мақсатында, сызбаның сол жағында орналасқан панель өлшеу жұмыстарының алдында күн сайын мұқият тазартылып отырды. Қалған екі панель үшін экспозициялау режимі келесі тәртіппен ұйымдастырылды: №2 панель төрт апта бойы табиғи атмосфералық жағдайлардың ықпалында қалдырылып, содан соң тазалау процедурасынан өткізілді. Ал №3 панель алты апта көлемінде сыртқы орта әсеріне ұшырағаннан кейін ғана тазартылды. №1 панельдің шығыс қуатының орташа көрсеткіші сол панель бойынша апталық жиынтық мәндерді анықтаудың негізі ретінде алынды. Қалған панельдер үшін де дәл осы әдіс арқылы орташа өлшеу нәтижелері есептелді. Аталған деректерге сүйене отырып, панельдердің жұмыс тиімділігі алты апта аралығында (яғни үш өлшеу кезеңі ішінде) өндірілген электр энергиясының көлемі бойынша бағаланды. Соның нәтижесінде, зерттеліп отырған аймақта панельдерді ластанудан кейін тазалау кезінде қуаттың қайта қалпына келу динамикасын ескере отырып, тазалаудың ең оңтайлы мерзімін анықтауға мүмкіндік туды.

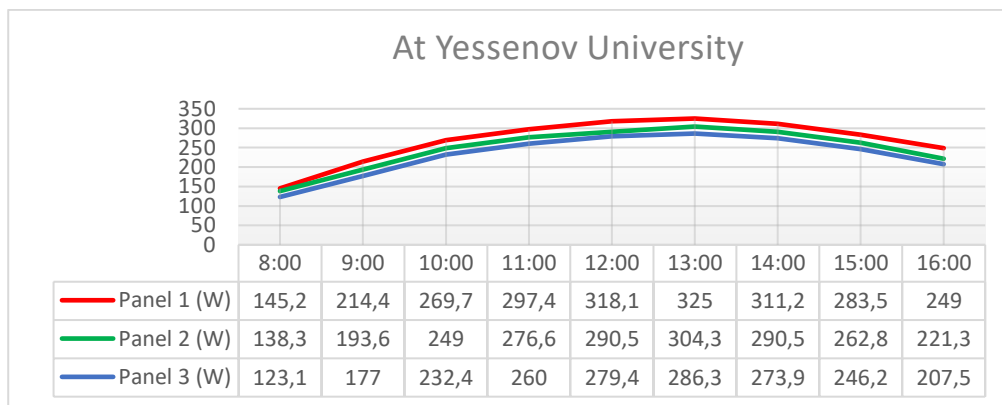
6– сурет. Сынақтан өткен PV панельдерінің сағаттық шығу қуаты

Сағаттық орташа шығыс қуатын өлшеу нәтижелері 6-суретте келтірілген. Нәтижелер панельдер тазартылған жағдайда өндірілетін электр энергиясының мөлшері ластану кезінде айтарлықтай төмендейтінін көрсетті. Тазартылған панельдермен салыстырғанда, шаң қабатымен жабылған панельдердің қуат өндіру деңгейі шамамен 21,95%-ға азайып, орташа айырмашылық 45,65 W-ты құрады (6-сурет). Сонымен қатар, кейбір өлшеу жағдайларында тазартылған панельдерге қатысты ластанған панельдер арасындағы орташа айырмашылық 37,1 W болып, өнімділіктің төмендеуі 17% деңгейінде тіркелді.

Алынған нәтижелер бойынша, тазартылған №1 панельмен салыстырғанда басқа панельдердегі өнімділіктің төмендеу қарқыны төмендегідей сипатталады:

- №2 – 7,7 %
- №3 – 13,5 %

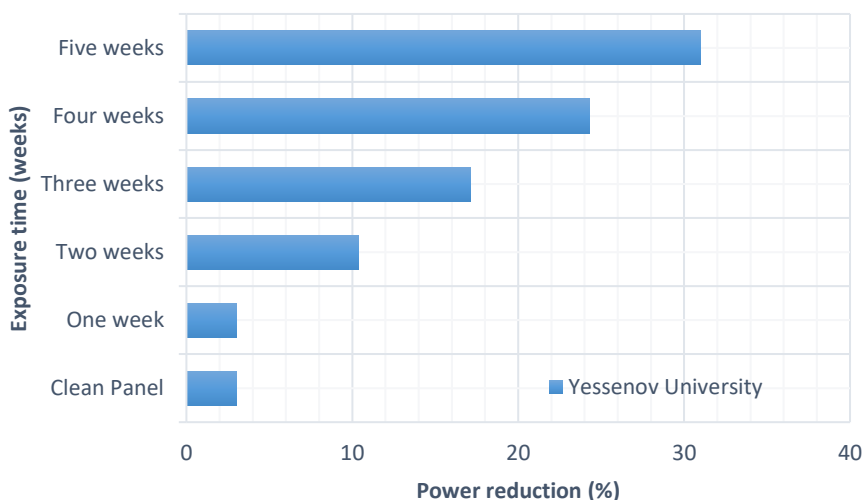
7– сурет. Зерттелген PV панельдерінің қуат төмендеу қарқыны

Эксперименттік жағдайда өлшенген электр қуатының мәндері таза (стандартты) PV панельдерінің номинал көрсеткіштерімен салыстырылды. 7-сурет деректеріне сәйкес, панельдердің нақты қуат өндіру деңгейі стандартты мәндерге толық жете алмады, бұл метеорологиялық факторлардың әсерінен электр энергиясын өндіру шамамен 3%-ға төмендеуімен түсіндіріледі.

Ш. Есенов университеті орналасқан аймақта PV панельдерінің өнімділігі стандартты пиктік мәндермен салыстырғанда 26,6% және 31% төмендеу деңгейін көрсетті.
